POLITECHNIKA LUBELSKA
WYDZIAŁ MECHANICZNY
KATEDRA INŻYNIERII
MATERIAŁOWEJ

**Laboratorium
Inżynierii
Materiałowej**

Uszkodzenia elementów pojazdów

„Badania metalograficzne makroskopowe”

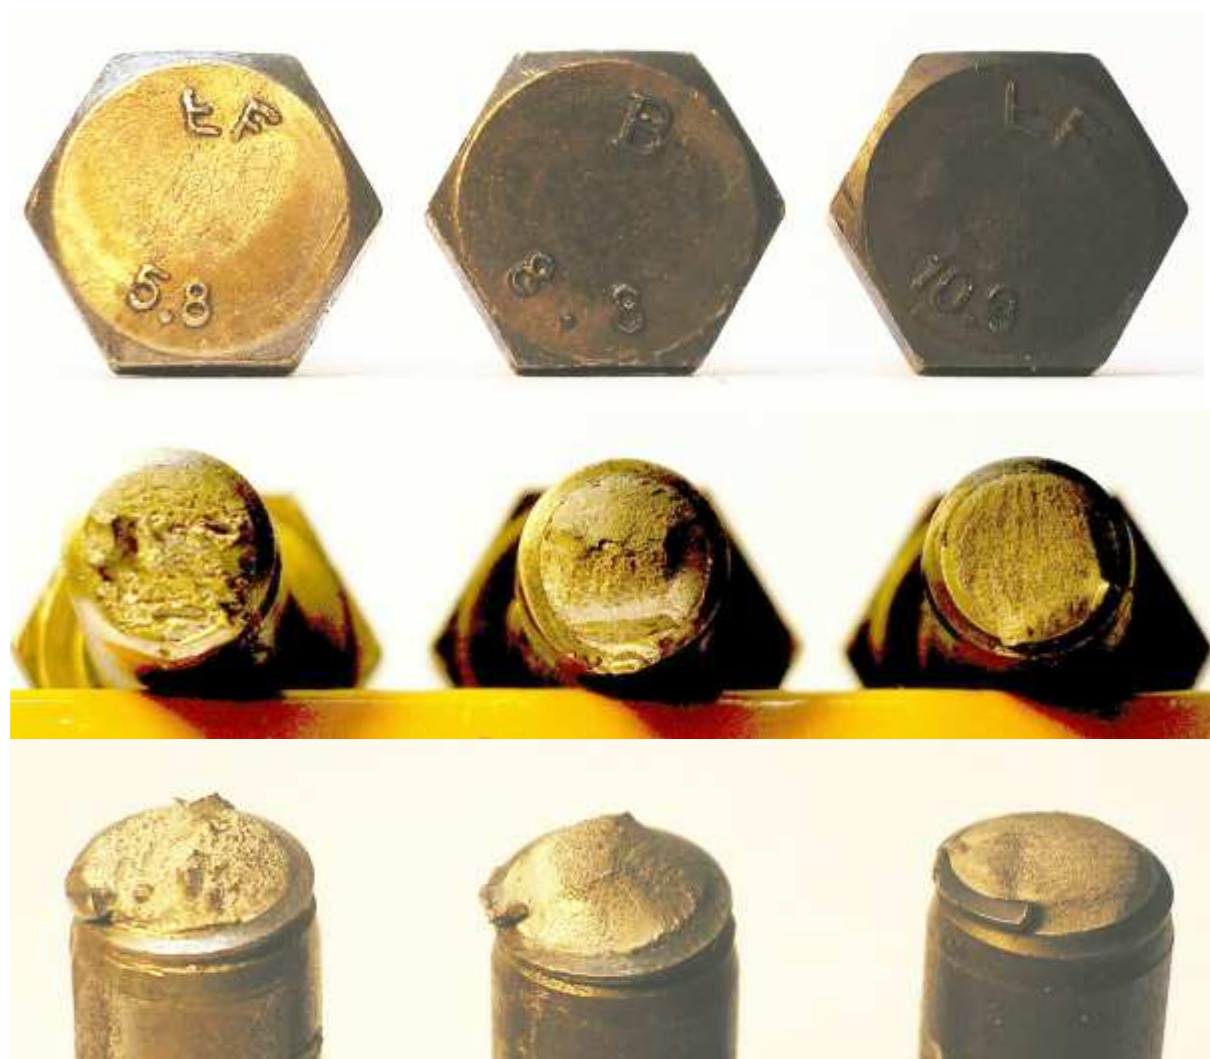
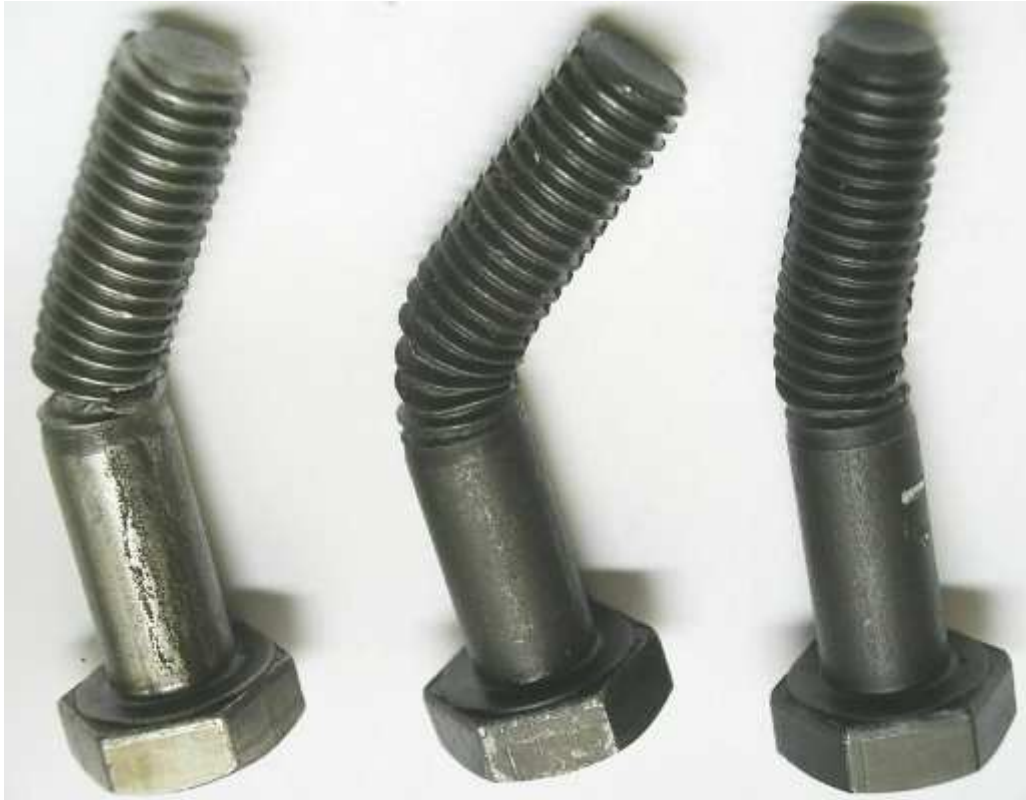
W celu zilustrowania różnorodności wyglądu uzyskiwanych przełomów zestawiono poniżej wynik statycznego zginania trzech śrub M10 o jednakowym kształcie wykonanych w klasach wytrzymałości 5.8, 8.8 i 10.9 (zmierzone wartości twardości odpowiednio 26, 30 i 41 HRC). Jak widać w miarę wzrostu wytrzymałości i twardości przełom staje się coraz bardziej gładki. W każdym przypadku w miejscu, znajdującym się po stronie działania siły (strona ściskana przełomu), powstaje charakterystyczna strefa – „zawias”, umożliwiająca określenie kierunku zginania.

Wygląd łbów i przełomów badanych śrub M10 oraz zestawienie w celu zilustrowania kątów trwałego zgięcia, przy których śruby uległy zniszczeniu.

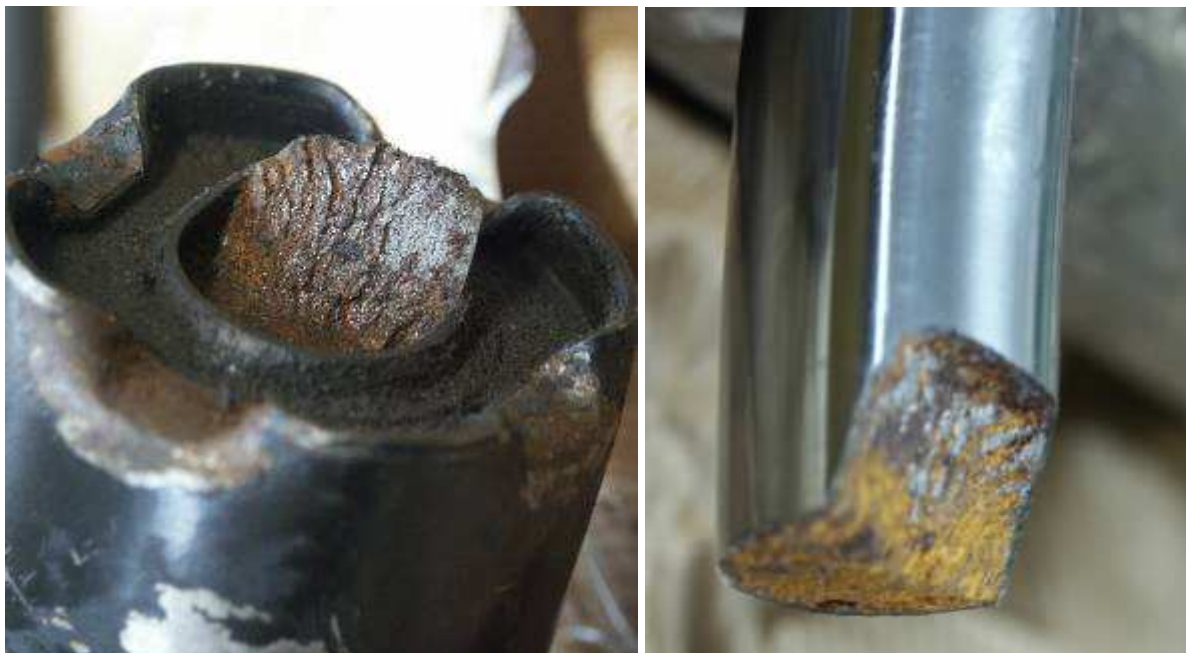
Dwie części przełomu doraźnego tłoczyska amortyzatora kolumny McPhersona (Daewoo Nubira). Przełom powstał przy pełnym wysunięciu tłoczyska w wyniku uderzenia pojazdu w drzewo. Powierzchnie obu przełomów pokryte nalotem produktów korozji powstałych po zdarzeniu.

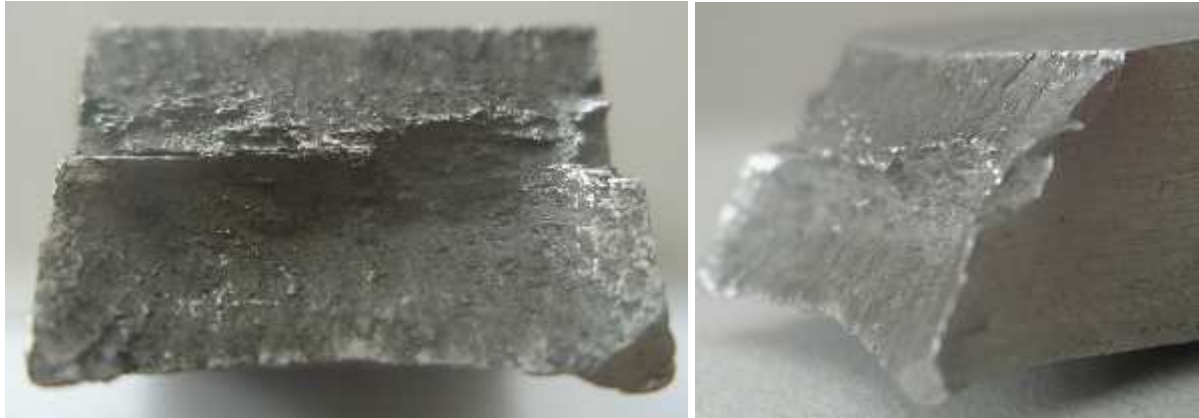
Przełom powstały w wyniku zerwania próbki stalowej na maszynie wytrzymałościowej. W środkowej strefie „bardziej chropowaty” występ (uskok) – wynik mniejszego stopnia przewalcowania wewnątrz materiału. Pęknięcie próbki nastąpiło pod kątem 45°, a więc w płaszczyźnie największych naprężeń tnących.

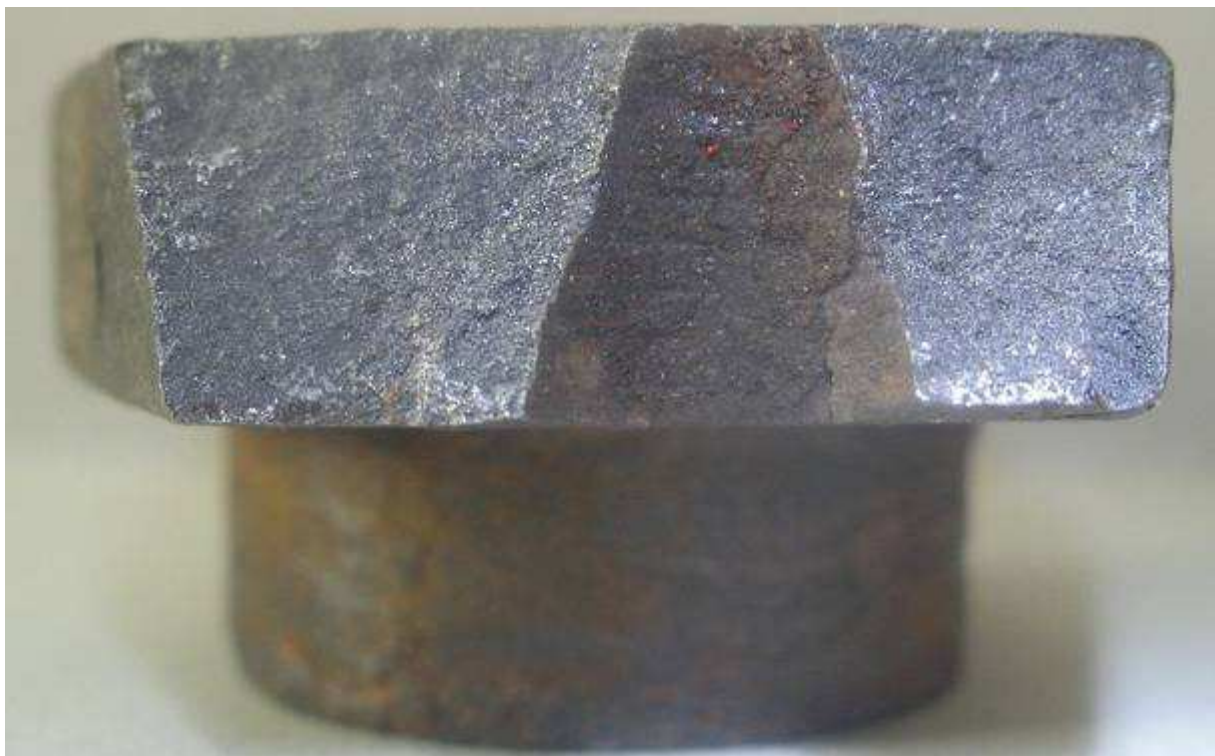
Chropowaty przełom ucha tulei dławicy pompy wodnej, wykonanej z żeliwa szarego.

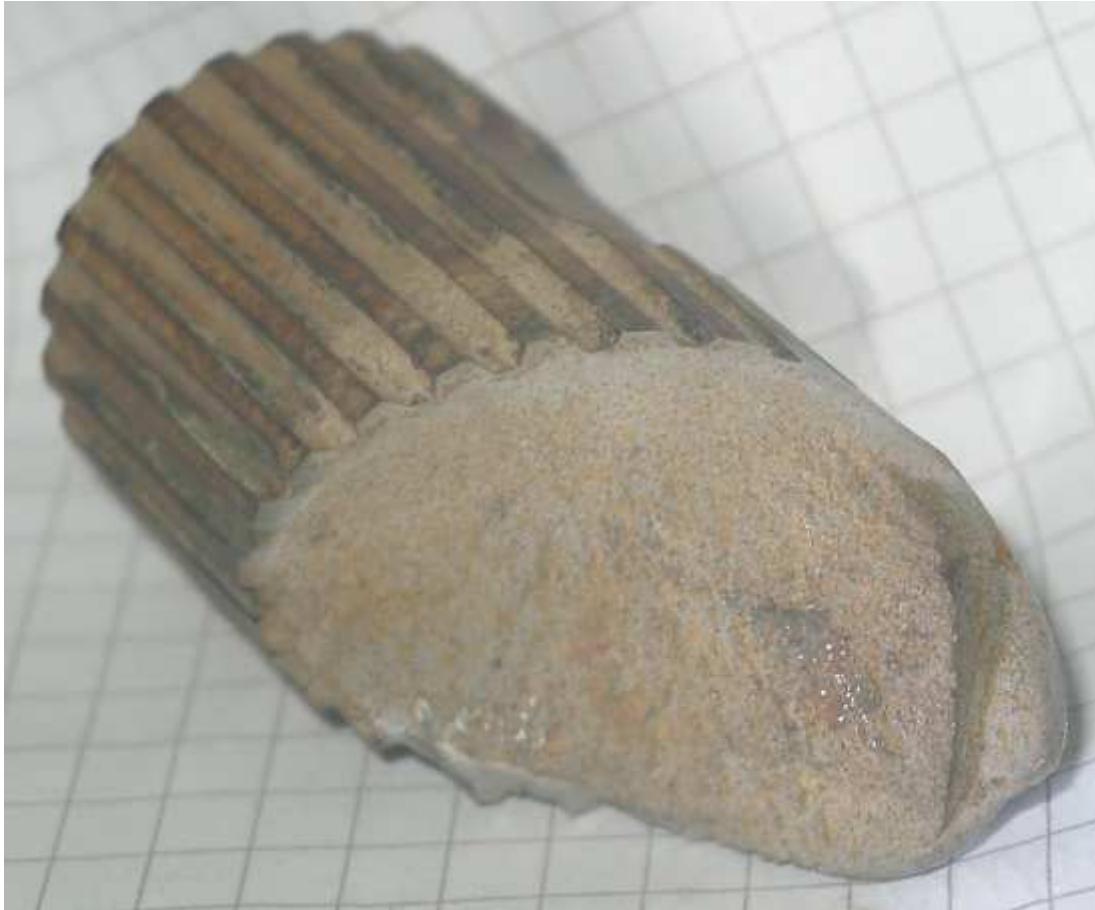
Doraźnie „ukręcona” końcówka czopa wału głównego przekładni kierowniczej (BMW serii 7), zastosowanej w samochodzie terenowym. Przyczyna – najechanie przednim kołem na twardą przeszkodę. Później powstały nalot korozyjny.

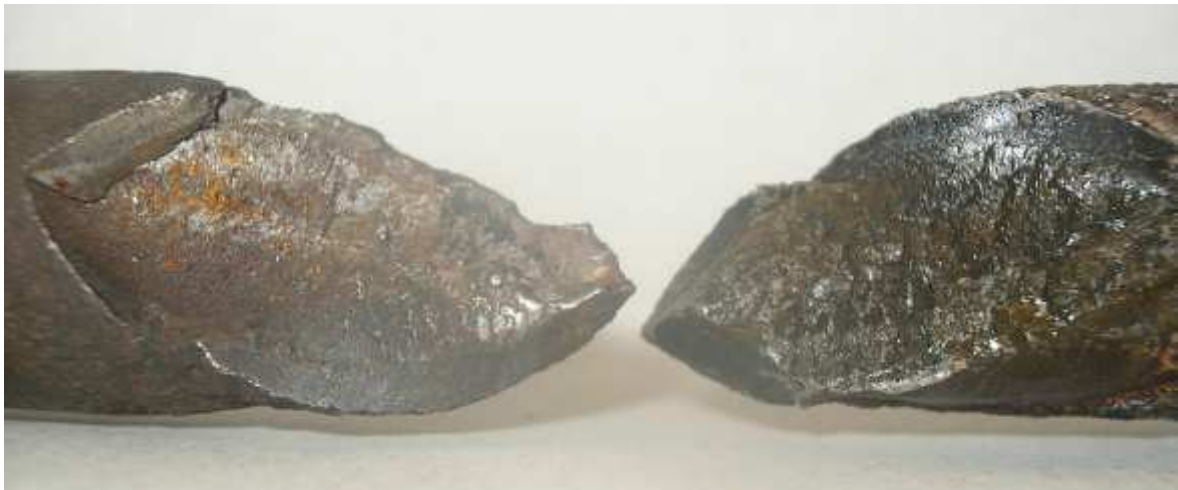
Dwie powierzchnie przełomu półosi napędowej, powstałego w miejscu osłabionym przez korozję pod gumowym tłumikiem drgań skrętnych (Nissan Primera). Widoczne różnice w wielkości ziarna przy powierzchni i wewnątrz przekroju. Spiralny kształt wynika z działania naprężeń skręcających.

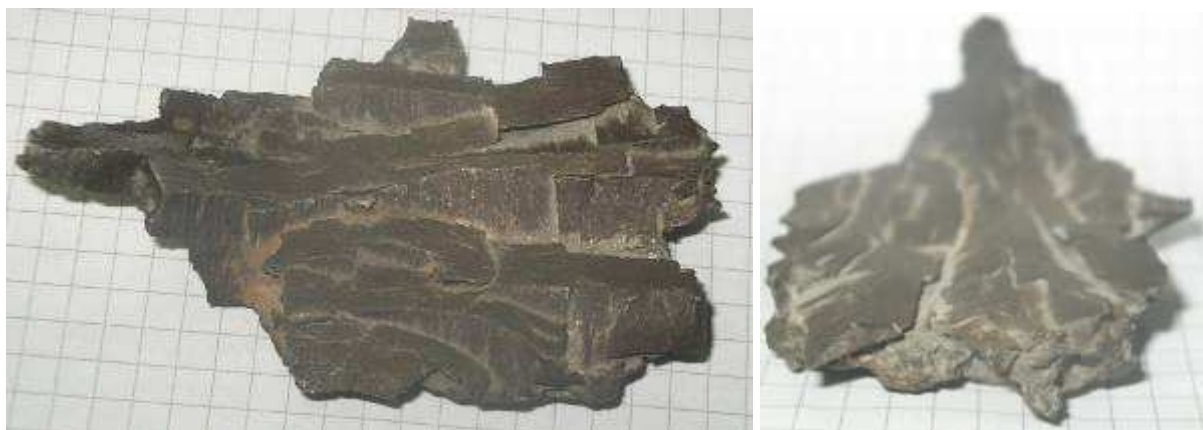
Odłamek korpusu artyleryjskiego pocisku odłamkowo-burzącego. Wielokrotne przełomy doraźne w płaszczyznach największych naprężeń tnących skorupy.

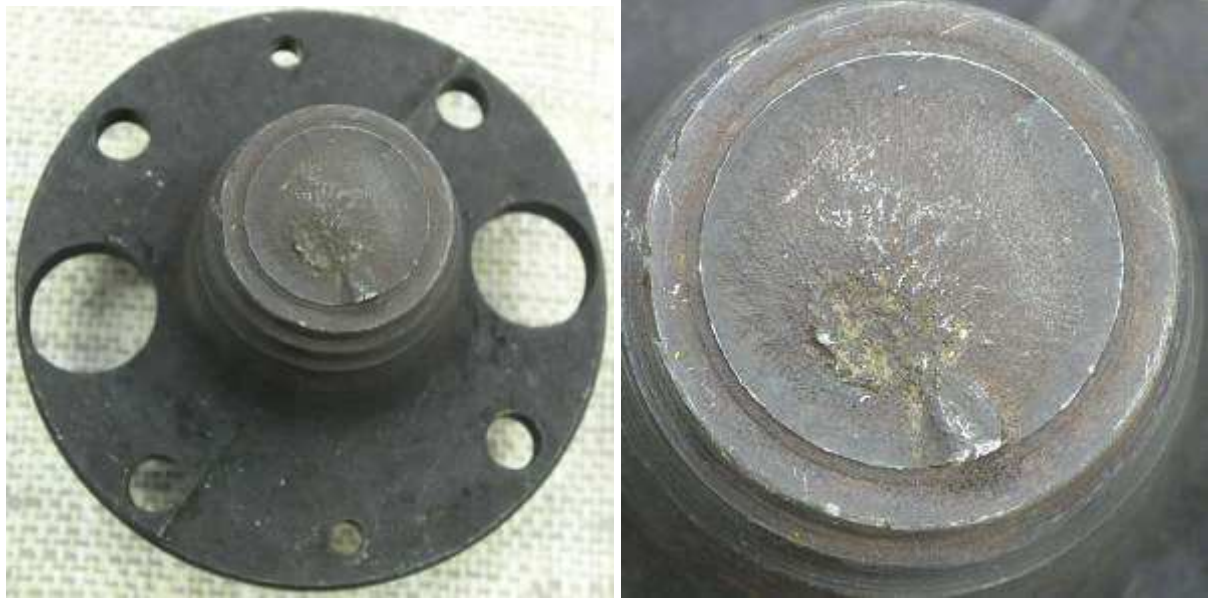
Obraz przełomu pękniętej zmęczeniowo półosi samochodu FSO Polonez. Obraz przełomu zatarty częściowo przez produkty korozji powstałe po zdarzeniu. Strefa zmęczeniowa pierścieniem otacza strefę dołamania. Pęknięcie zostało zainicjowane w karbie utworzonym przez uskok średnicy przy czopie łożyskowym. Bezpośrednią przyczyną awarii była próba regeneracji czopa przez napawanie.

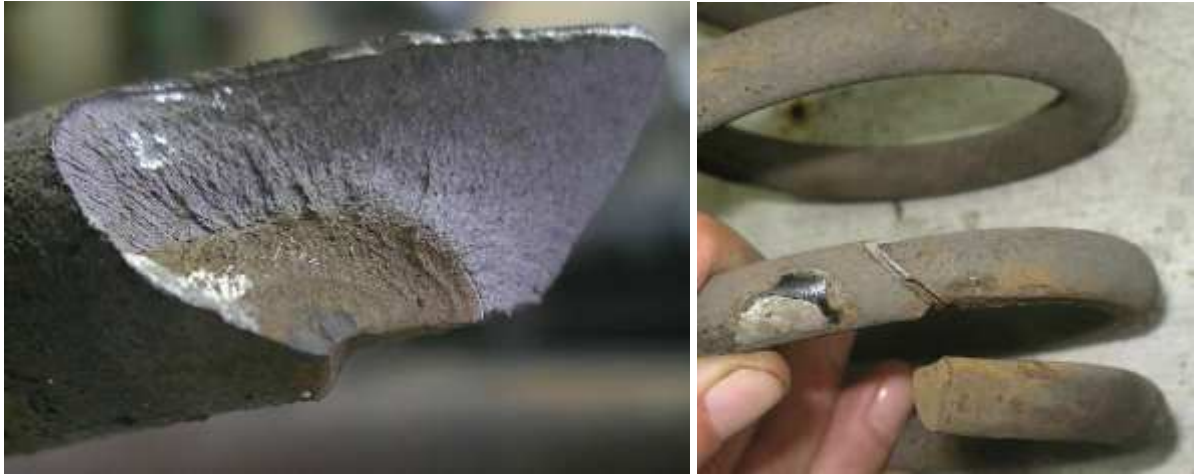
Przełom zmęczeniowy sprężyny zawieszenia oraz wyjaśnienie jego zainicjowania w postaci karbu „wybitego” przez koniec pręta sprężyny.

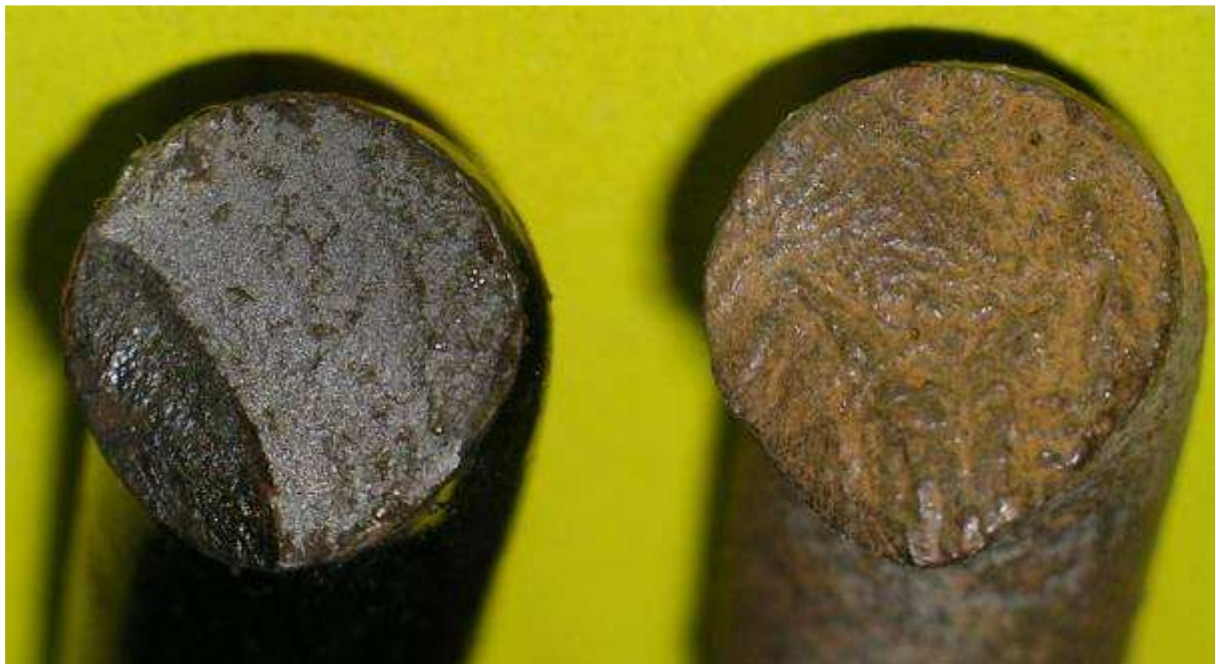
Powierzchnie dwu przełomów zmęczeniowych drążków stabilizatorów (Ford Escort). Po prawej obraz przełomu zatarty przez produkty korozji powstałe po wystąpieniu uszkodzenia.

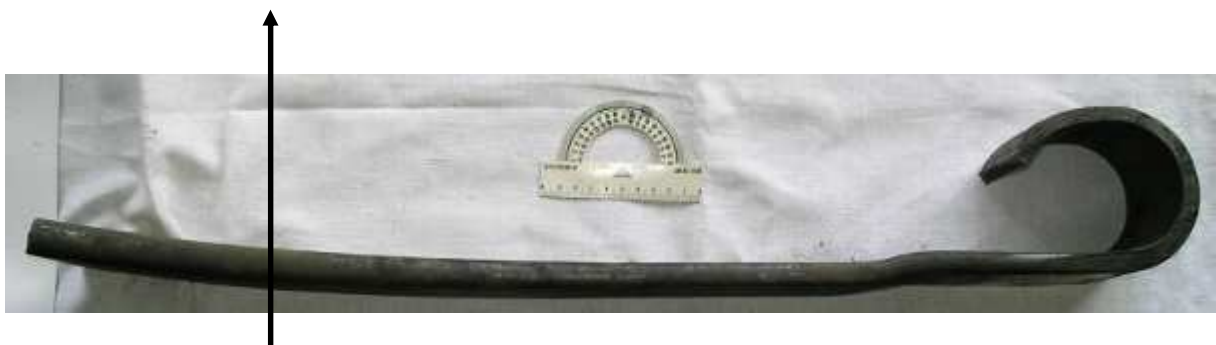
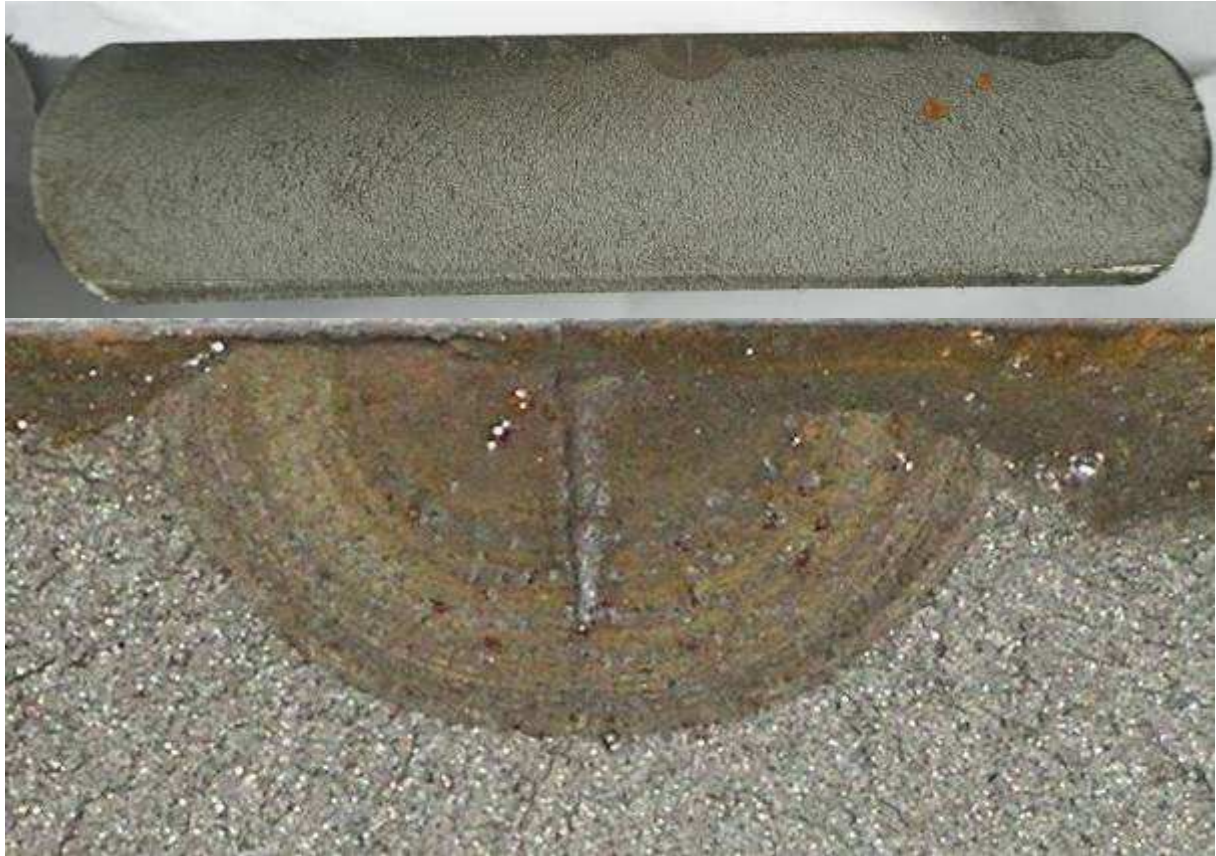
Przykład zmęczeniowego złamania pióra resoru (Volvo FL 10), poniżej wygląd przełomu i powiększenie strefy zmęczeniowej i fragmentu obszaru strefy dołamania - typowy obraz przełomów piór resorów. W górnej strefie przełomu pas produktów korozji powstałych prawdopodobnie w czasie przechowywania elementu, już po uszkodzeniu.

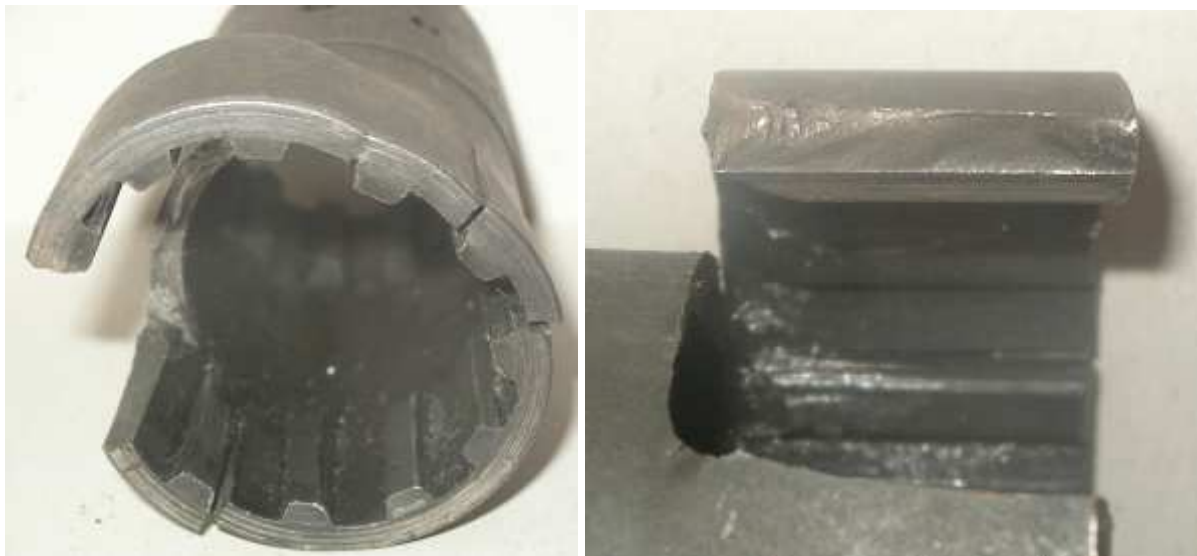
Wielokrotny przełom tulei sprzęgającej o charakterze zmęczeniowym. Ogniska przełomów w karcach utworzonych przez dna rowków wpustowych.

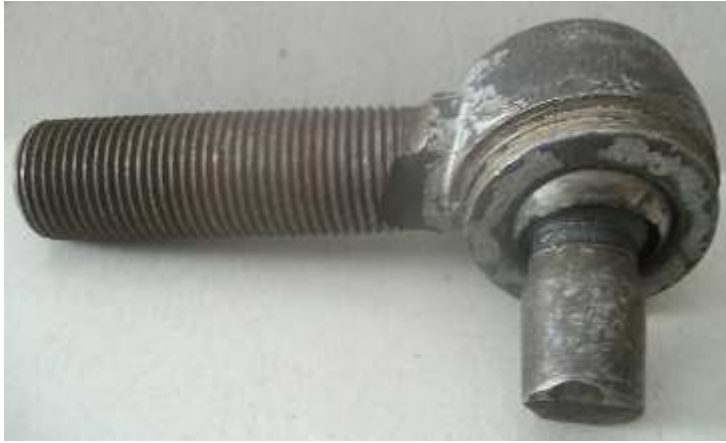
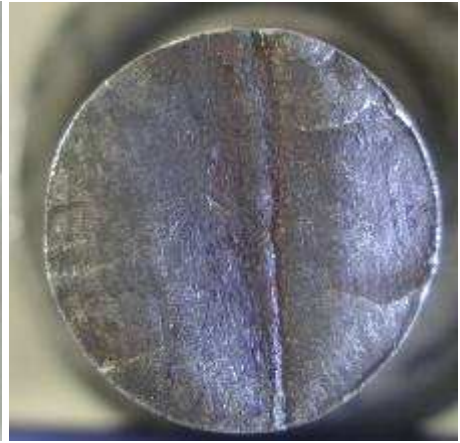
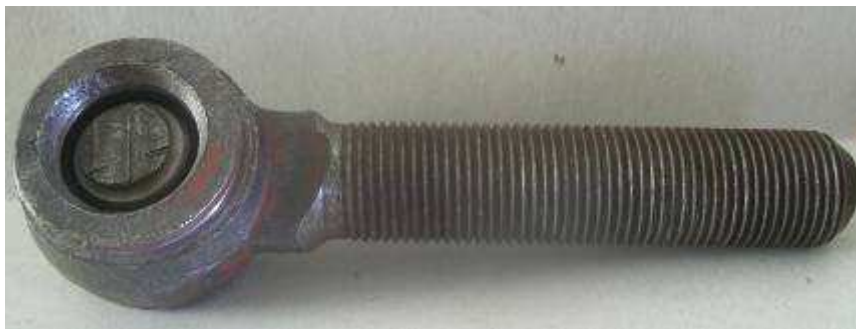
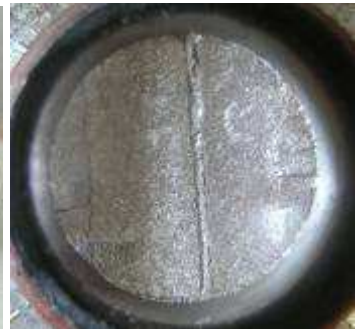
Zmęczeniowo pęknięte sworznie końcówek drążków kierowniczych. W obydwu przypadkach do uszkodzeń przyczyniły się znaczne luzy, powodujące uderowe obciążenia. W górnej końcówce dodatkowo miało miejsce nieprawidłowe przyleganie części stożkowej sworznia do otworu we współpracującym elemencie. W obydwu przypadkach strefę resztkową stanowią wąskie „kreski” materiału. Wynika to z faktu, że przy dwustronnym zganianiu jakimu poddawane są te elementy, przy ruchu w jedną stronę istniejąca „połówka” pęknięcia przenosi obciążenia ściskające tak jak nieuszkodzony materiał, oraz ze znacznej wartości stosowanych w tych częściach współczynników bezpieczeństwa. Asymetria przełomu jest wynikiem wcześniejszego zainicjowania pęknięcia po jednej stronie.

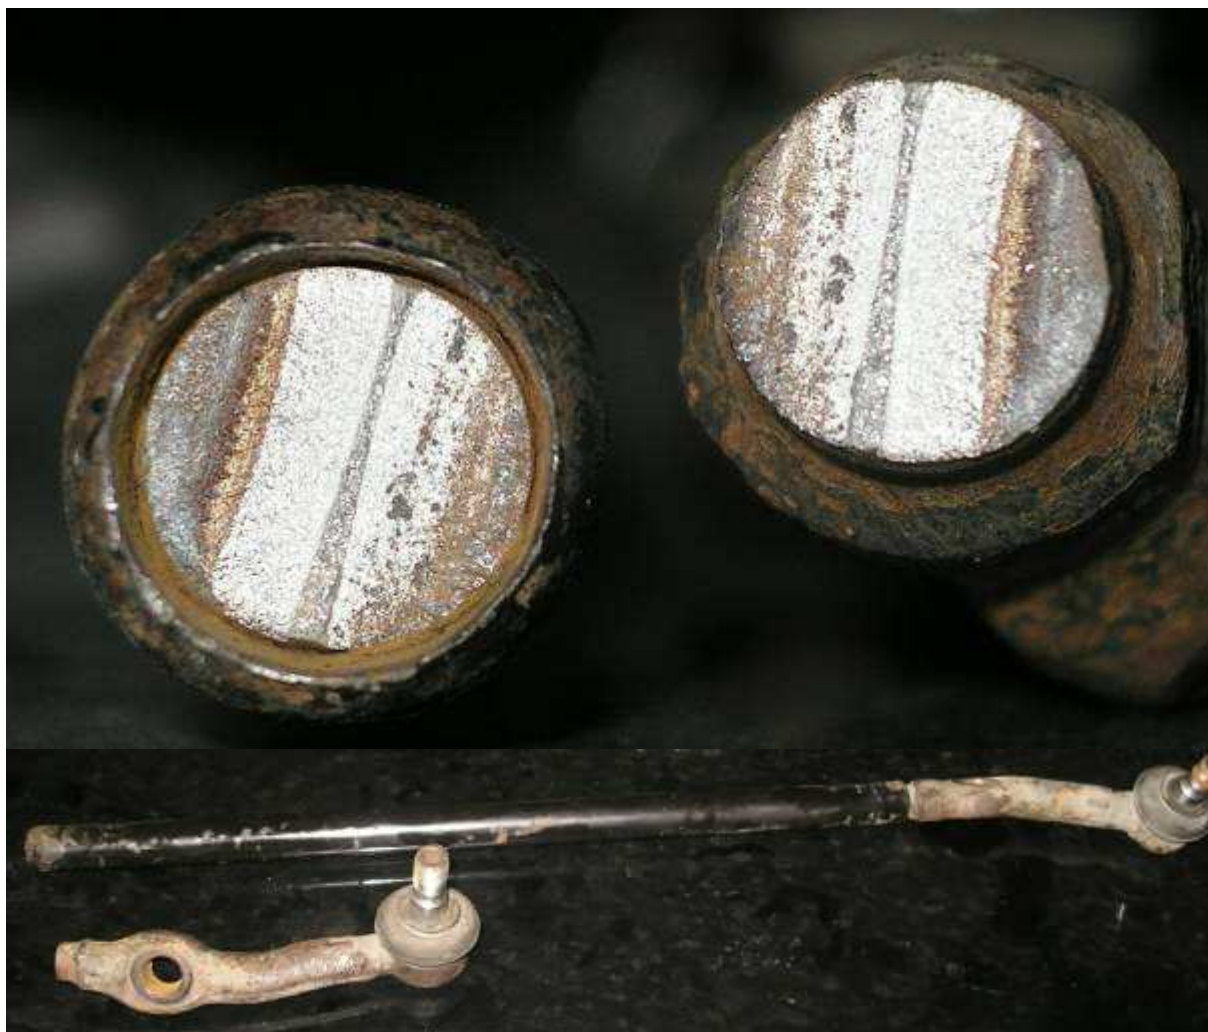
Pęknięcie zmęczeniowe końcówki drążka układu kierowniczego (Polonez Truck) w miejscu początku zaciśniętej na nim rury. Obraz przełomów charakterystyczny dla dwukierunkowego zginania.

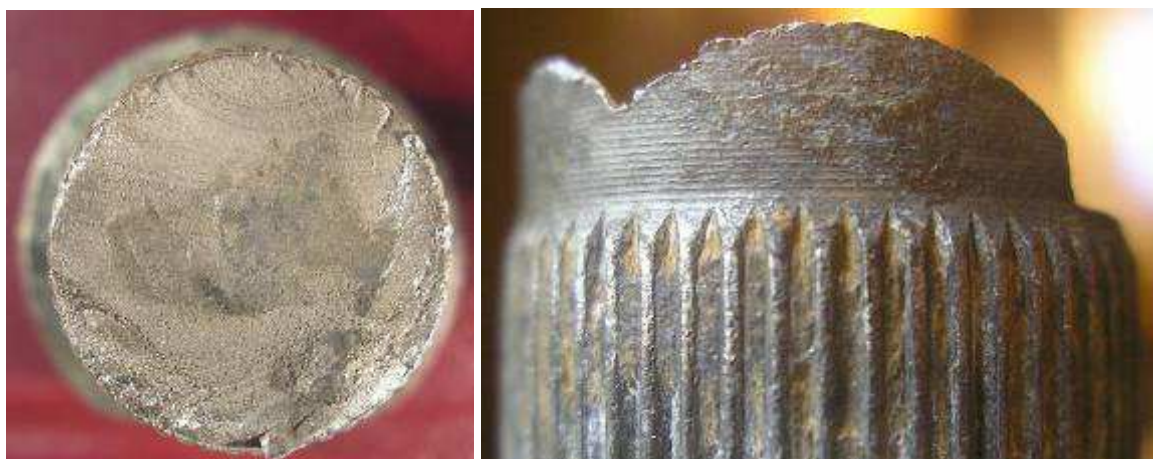
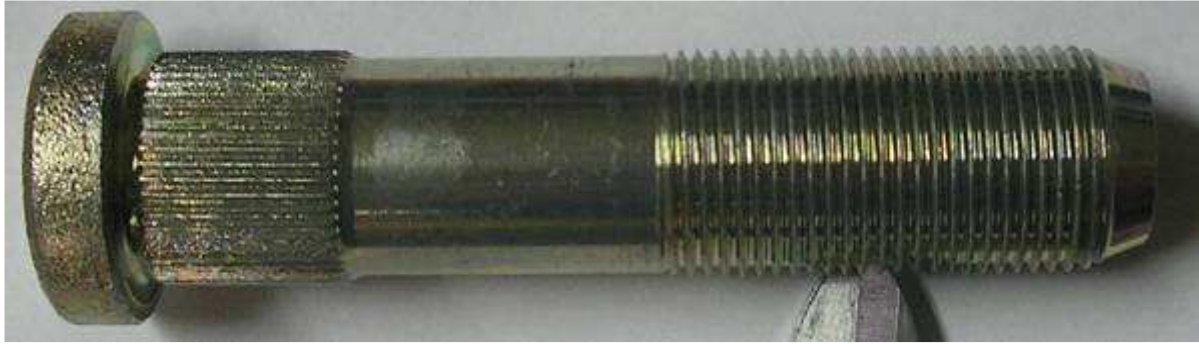
Przełom jednej ze śrub mocowania tylnego koła bliźniaczego (STAR 1142), urwany na skutek nieprawidłowego wykonania śrub. Karby geometryczny w postaci obwodowych rys pochodzących z obróbki skrawaniem nakładające się na początek strefy rowków ustalających. Poniżej przykład prawidłowego wykonania śruby.

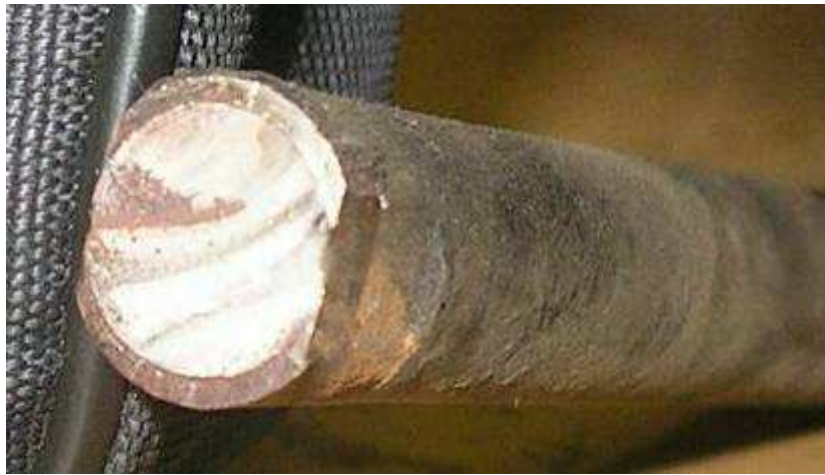
Przełom zmęczeniowy dźwigni zmiany biegów (Lublin)

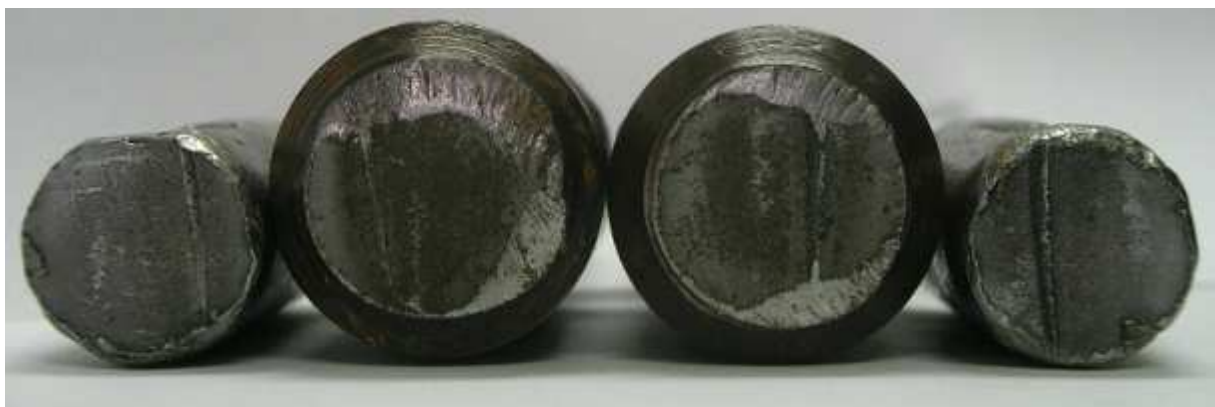
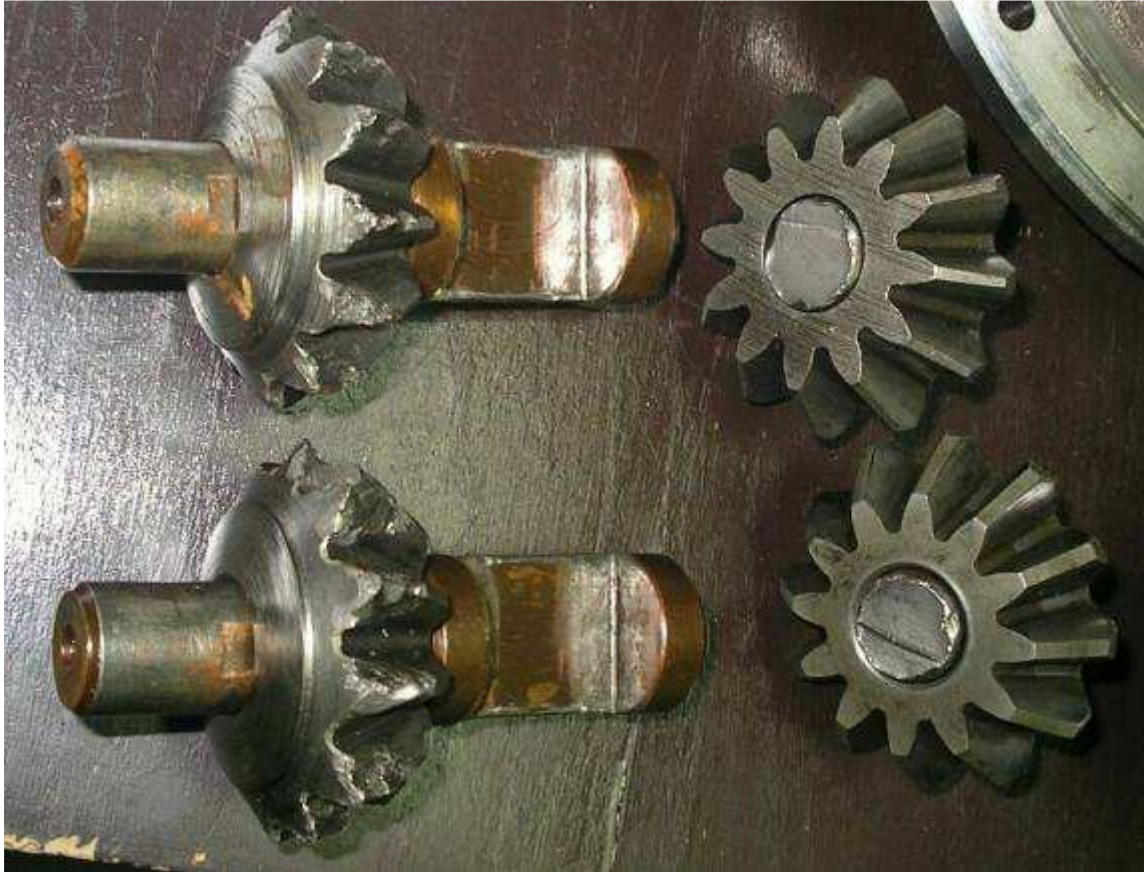
Pęknięcia zmęczeniowe osi satelitów mechanizmu różnicowego (Bizon Super), powstałe w miejscach karbu geometrycznego.

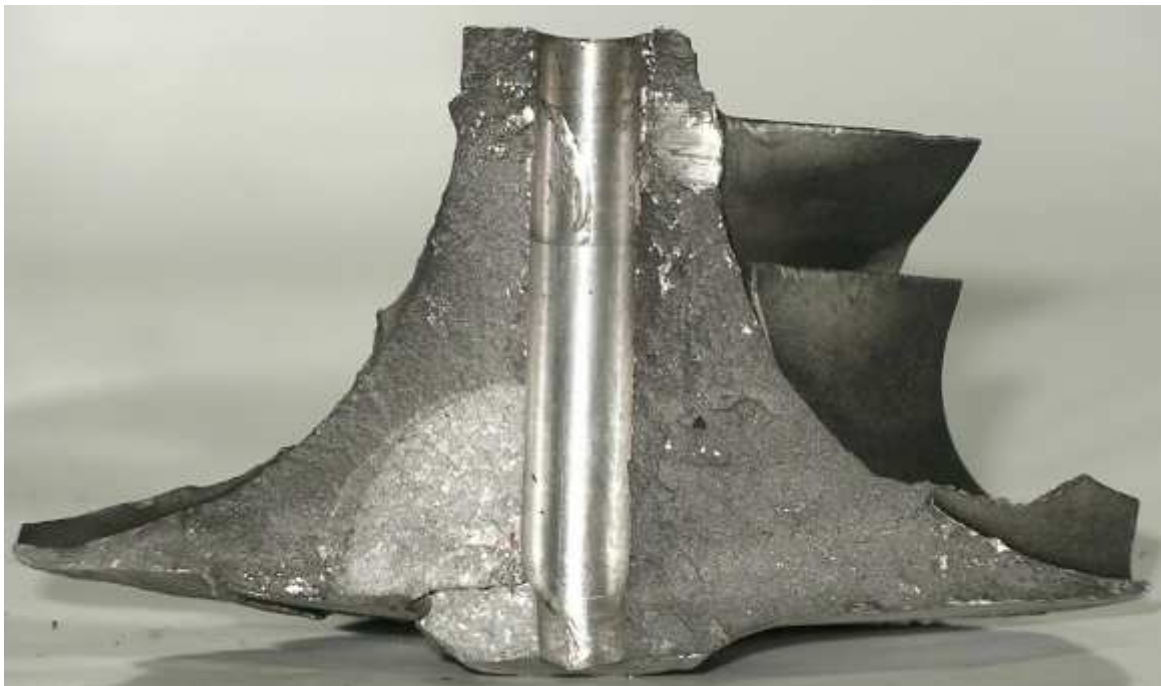
Rozerwany na skutek zmęczenia wirnik sprężarki doładowującej wykonany ze stopu aluminium (Renault Magnum). Strefa zmęczeniowa na lewo od otworu wałka.

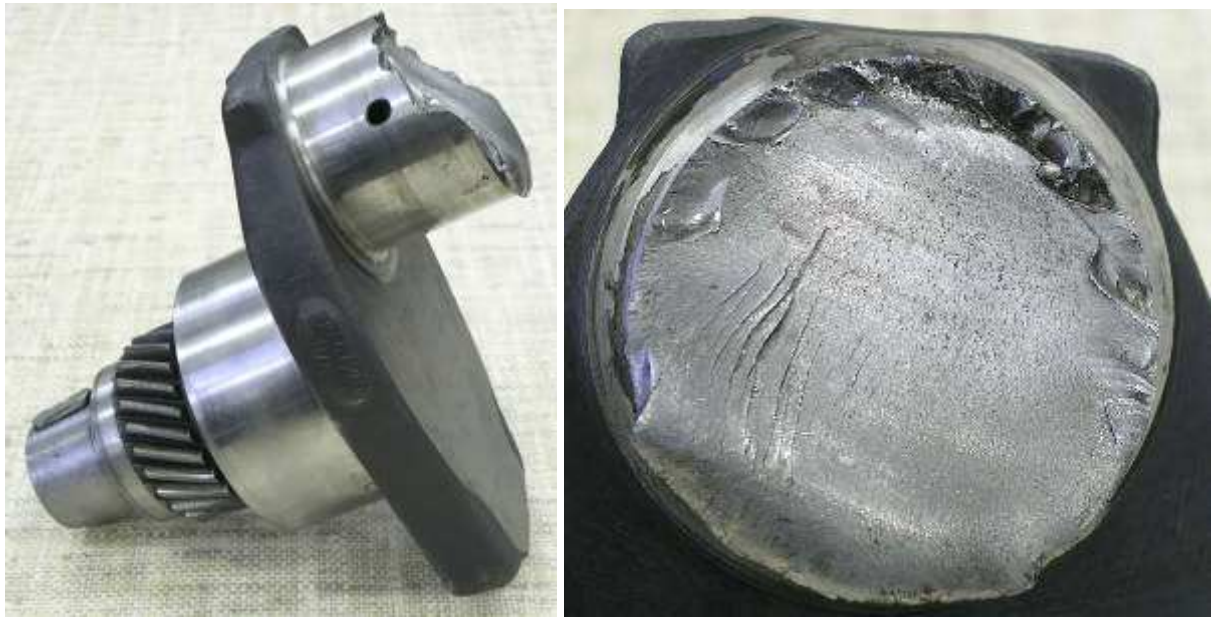
Pęknięcie zmęczeniowe pierwszego czopa korbowego kutego wału silnika (Neoplan)

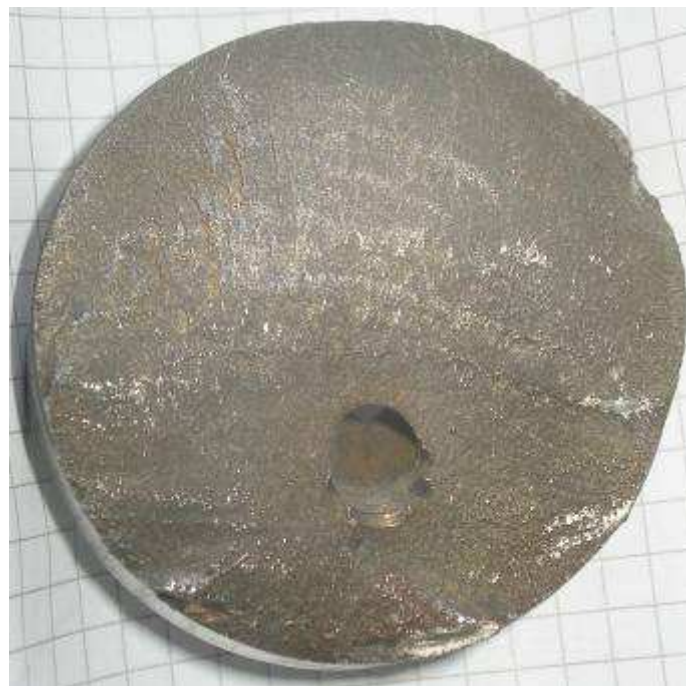
Mniej „wyraźny” przełom zmęczeniowy czopa wału korbowego wykonanego z żeliwa sferoidalnego (Ford Transit). Pęknięcie wystąpiło po naprawie wcześniej zatartego czopa przez szlifowanie na mniejszy wymiar. Wcześniejsza awaria spowodowała obniżenie twardości a tym samym wytrzymałości zmęczeniowej elementu.

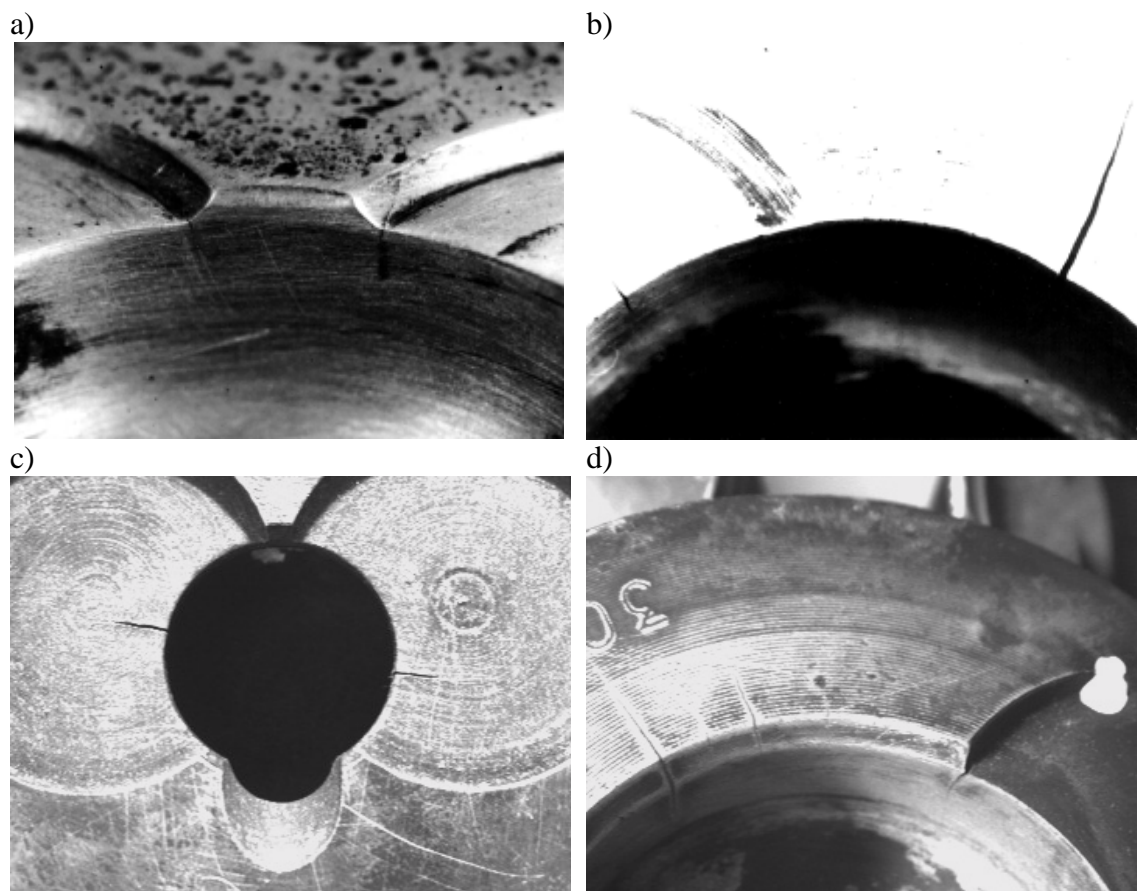
Przykłady pękania tłoków z komorą spalania w denku (wtrysk bezpośredni). a) fotografia fragmentu tłoka silnika SW-680 (średnica cylindra $D=127$ mm) z pęknięciami. Długość większego pęknięcia ok. 9 mm. b) fotografia fragmentu tłoka silnika Volvo TD-100A ($D=120$ mm) z pęknięciami. Długość większego pęknięcia ok. 24 mm. c) pęknięcia krawędzi komory spalania tłoka silnika S-312 ($D=112$ mm). d) pęknięcia krawędzi komory spalania tłoka silnika KamAZ 740 ($D=120$ mm) (fot. autor).

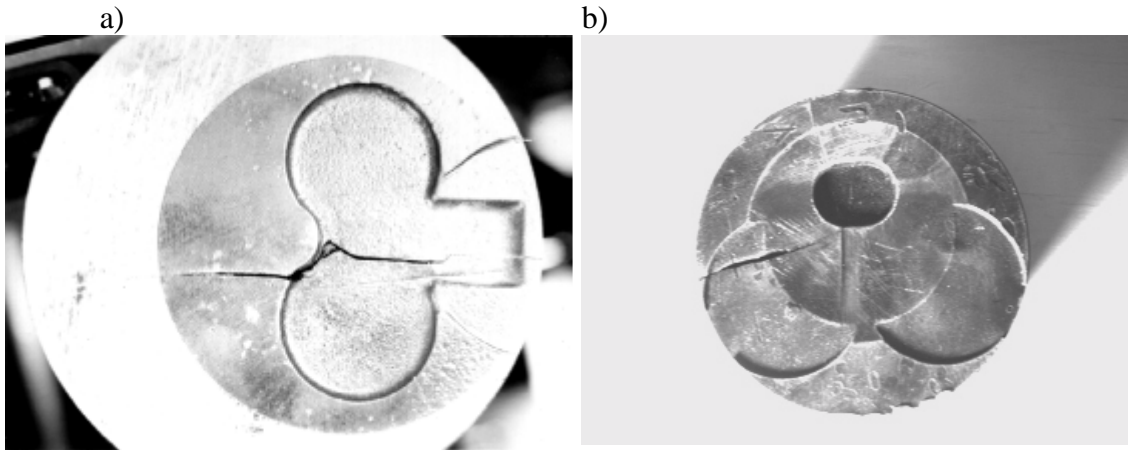
Przykłady pęknięcia denek tłoków silników ZS z wtryskiem do komory wirowej (a), na przykładzie tłoka silnika Opel 2.5 D (D=92 mm) i komory wstępnej (b), Mercedes-Benz (D=91 mm). W obydwu przypadkach pęknięcia denka na wskroś (fot. autor).

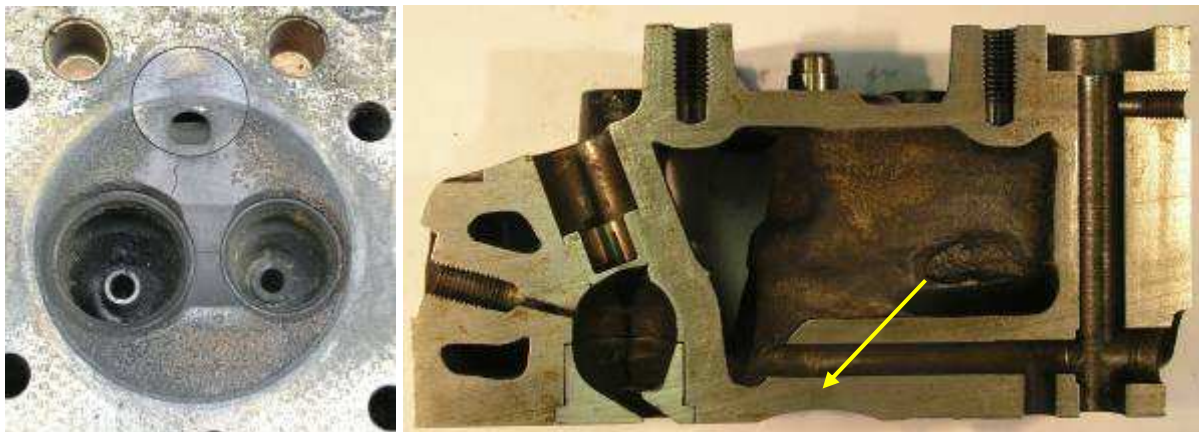
Przykład pęknięć zmęczeniowych na jednej z powierzchni ogniowych głowicy silników 4C90 oraz przekrój ukazujący przebieg pęknięcia łączącego komorę spalania z kanałem chłodzącym.

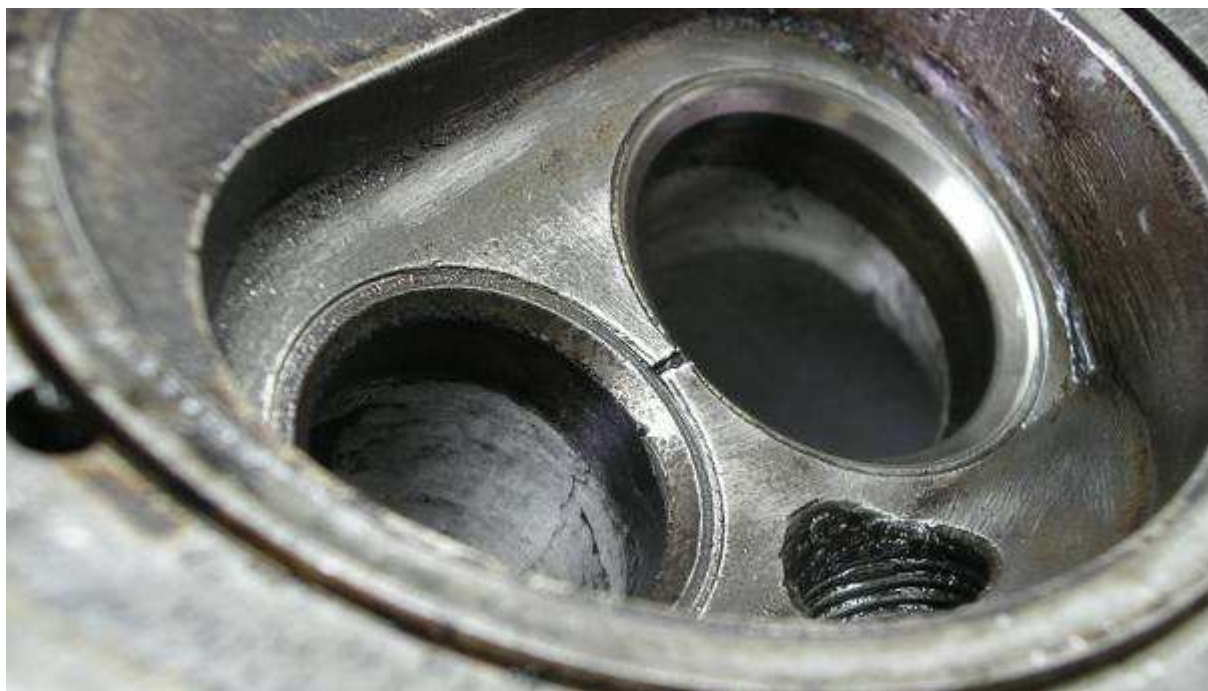
Pęknięcie mostka międzyzaworowego głowicy aluminiowej, czterosuwowego silnika iskrowego, chłodzonego powietrzem (PF 126p).

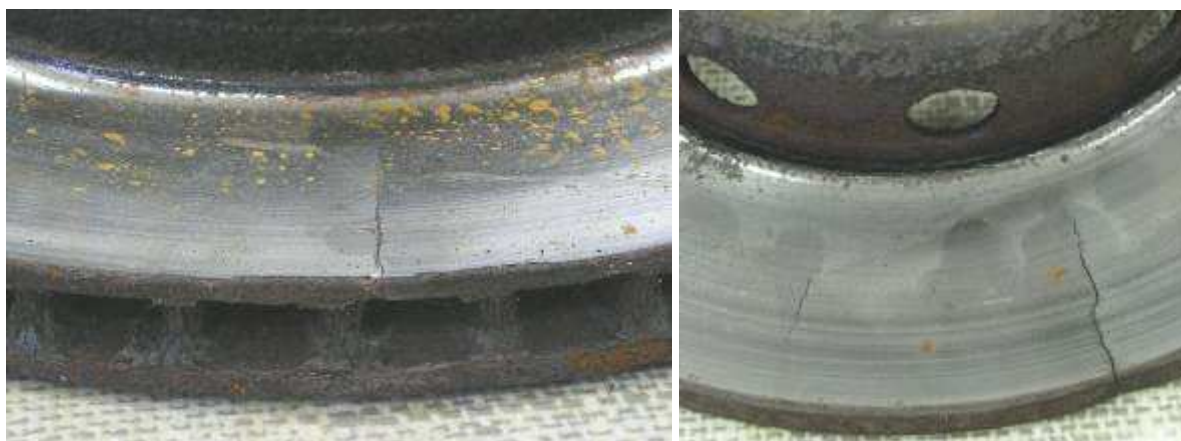
Pęknięcia cieplne wentylowanej i monolitycznej tarczy hamulcowej
