POLITECHNIKA LUBELSKA
WYDZIAŁ MECHANICZNY
KATEDRA INŻYNIERII
MATERIAŁOWEJ

**Laboratorium
Inżynierii
Materiałowej**

Uszkodzenia elementów pojazdów

„Badania metalograficzne makroskopowe”

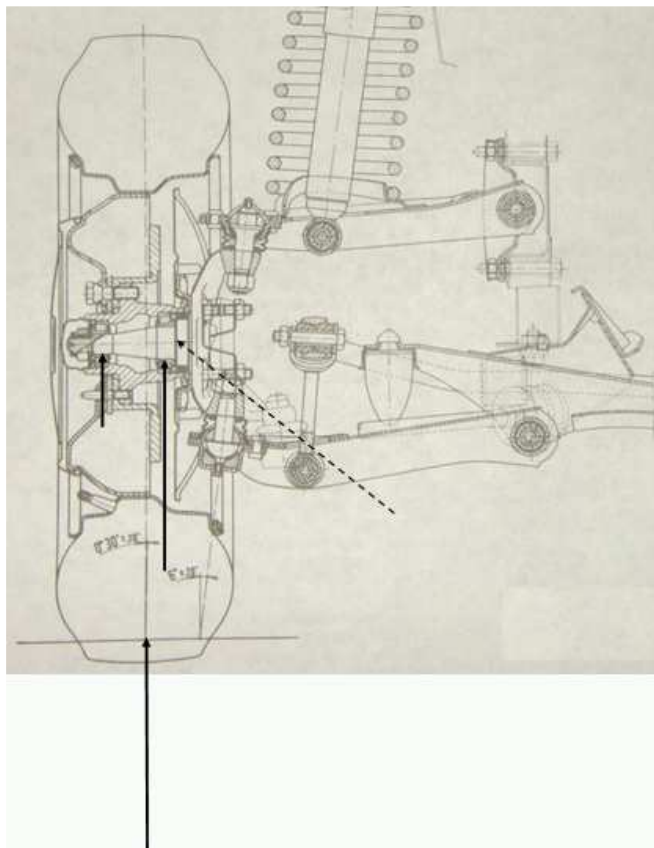
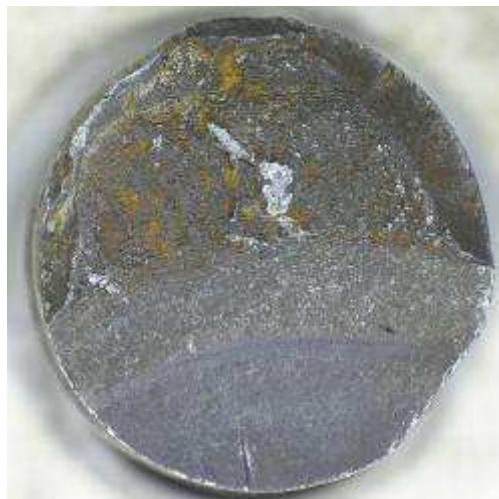
Schemat działania reakcji podłoża na koło i sił wywołujących moment gnący, działający przez łożyska na czop zwrotnicy przedniej osi nienapędzanej, zginających ją na postoju. Strzałką przerywaną zaznaczono przekrój zwrotnicy najbardziej narażony na pękanie zmęczeniowe w wyniku jednostronnego zginania. W czasie jazdy dochodzą zmienne siły boczne i pionowe, które dodatkowo zwiększają naprężenia. [Na podstawie Kaim E.: „Naprawa samochodów FSO 125P” WKŁ Warszawa 1988]. Po prawej obraz przełomu zmęczeniowego elementu poddanego jednostronnemu zginaniu.

W przypadku przedstawionym na powyższym rysunku czop zwrotnicy na postoju pojazdu i w czasie jazdy po prostej poddawany jest w krytycznym przekroju głównie zginaniu (dodatkowo jest ścinany oraz w nieznacznym stopniu skręcany momentem równym sumie momentów oporów obracania łożysk). Dodatkowe obciążenia pojawiają się w czasie jazdy po łuku, nierównościach i przy hamowaniu.

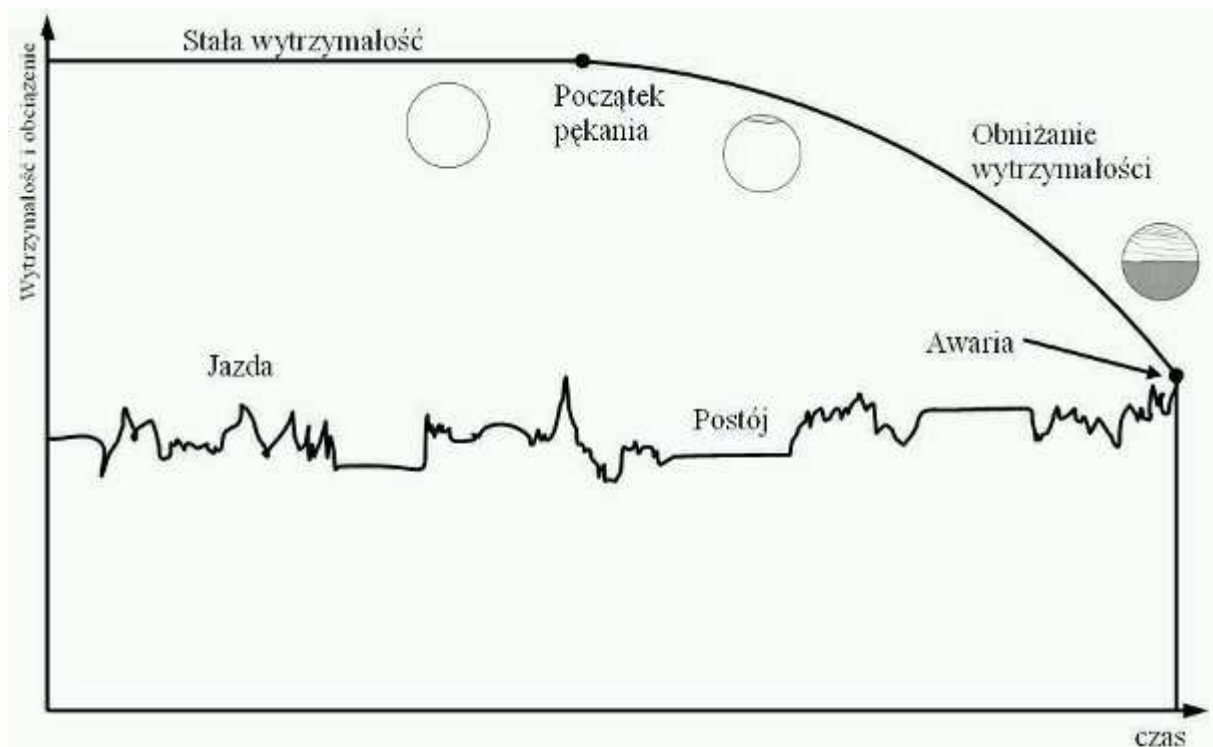
Schematyczne i uproszczone przedstawienie obciążeń czopa zwrotnicy w czasie, w sytuacji zainicjowania i rozwoju pęknięcia zmęczeniowego.

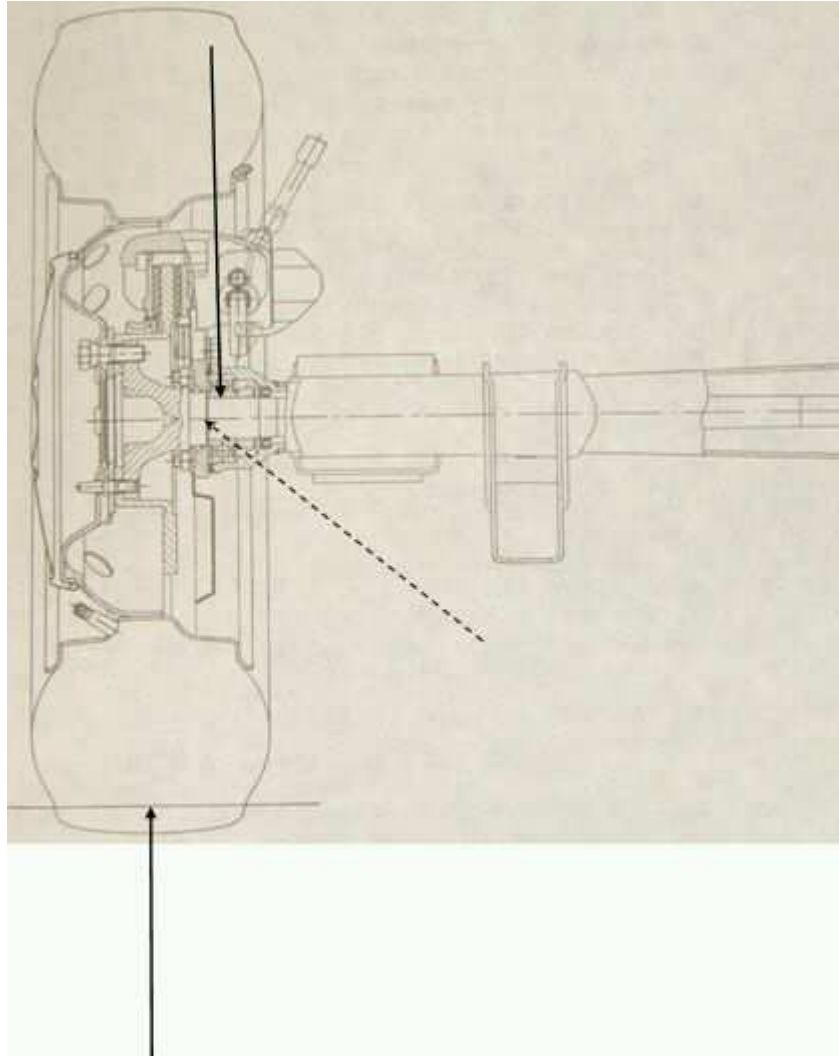
Schemat pary sił (reakcji podłoża i siły pionowej przenoszonej przez łożysko), zginających zewnętrzną część obciążonej półosi napędowej mostu napędowego pojazdu na postoju. Strzałką przerywaną zaznaczono przekrój najbardziej narażony na pękanie zmęczeniowe w wyniku obrotowego zginania. W czasie jazdy dochodzą zmienne siły boczne i pionowe, które dodatkowo zwiększają naprężenia od zginania. [Na podstawie Kaim E.: „Naprawa samochodów FSO 125P” WKŁ Warszawa 1988].

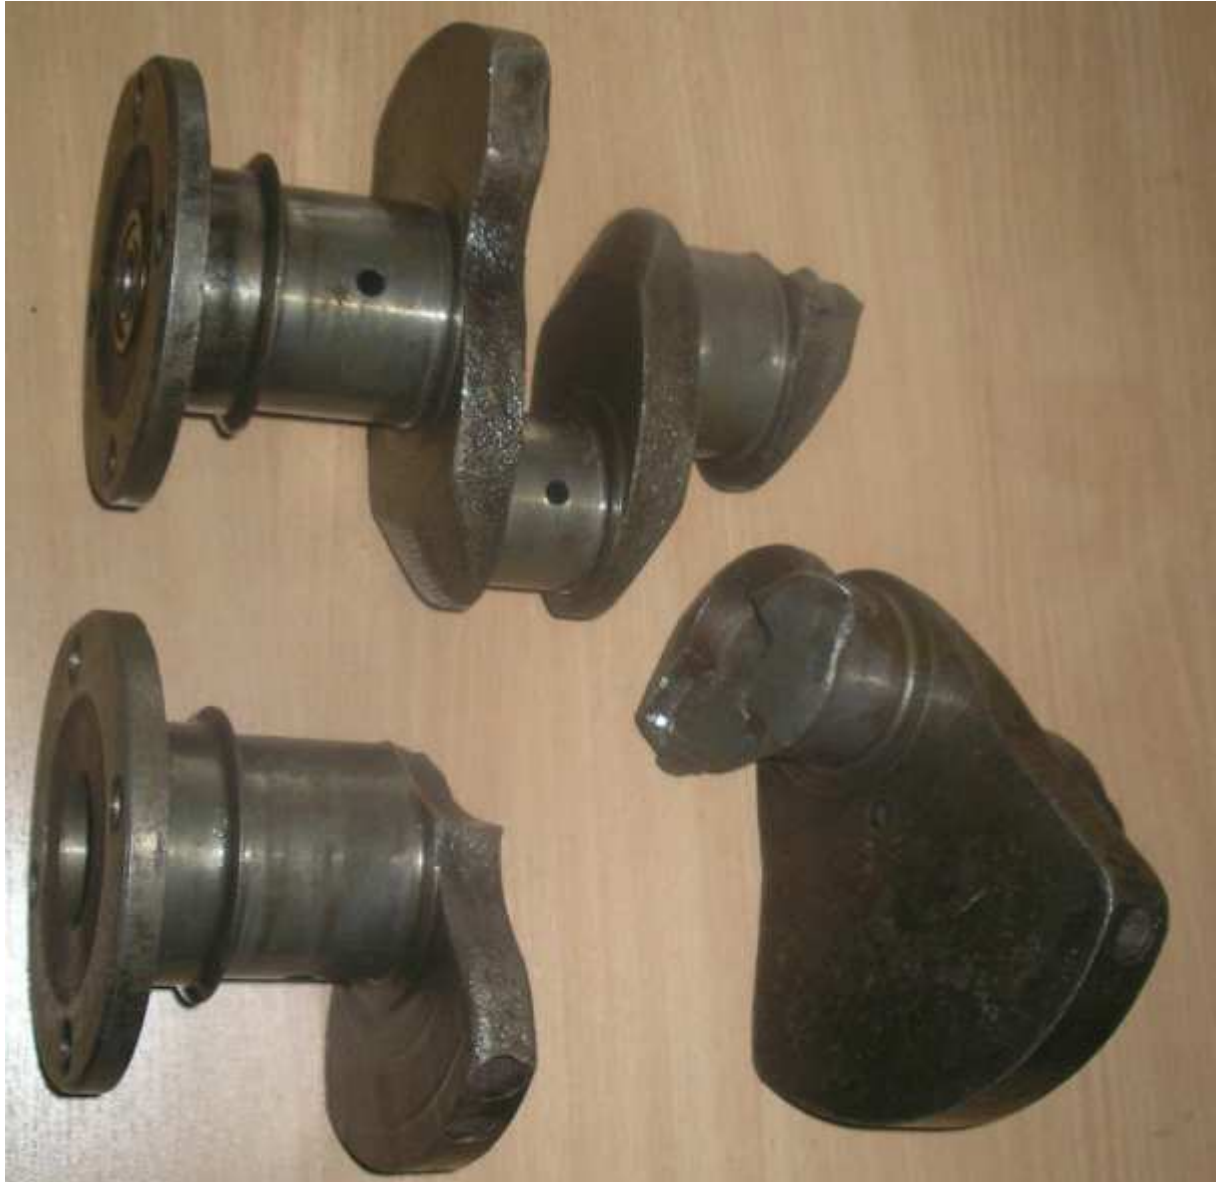
Pękanie wałów korbowych ma może mieć miejsce niekoniecznie w okolicy koła zamachowego (maksymalna wartość wytworzonego przez silnik momentu obrotowego). Jego umiejscowienie zależy od przypadkowych czynników takich jak np. luzy łożyskowe, prawidłowa geometria korpusu silnika oraz jakość obróbki powierzchni czopów, zwłaszcza w odniesieniu do łuków przejściowych.

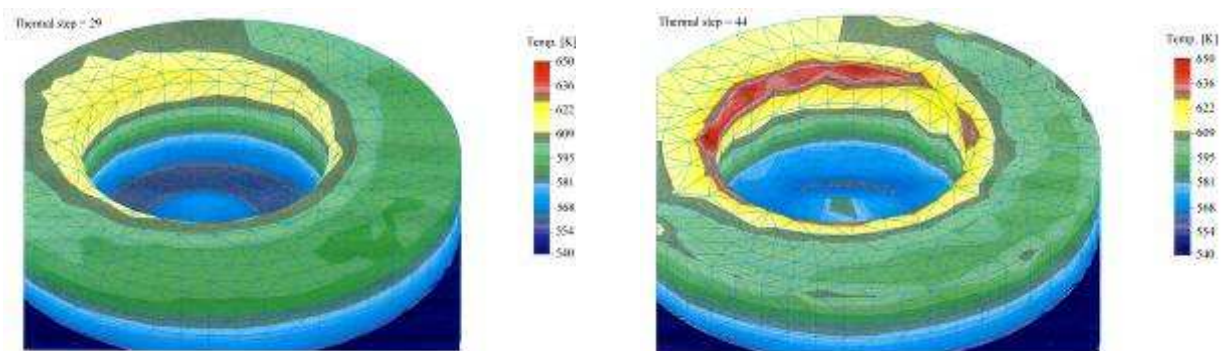
Wyznaczone na drodze badań modelowych pola minimalnej i maksymalnej temperatury denka tłoka w cyklu pracy.

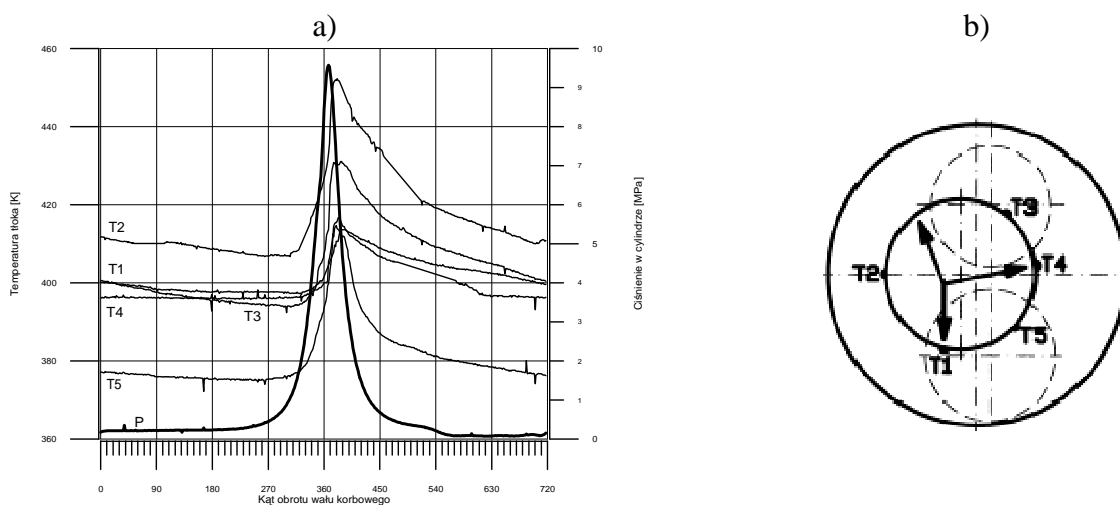
Przykład przebiegów temperatury pięciu punktów krawędzi komory spalania oraz ciśnienia w cylindrze w pojedynczym cyklu (a), wyznaczonych w czasie badań silnika 359M. Prędkość

585 obr/min, temperatura powietrza w kolektorze dolotowym 335 K, temperatura spalin 363 K, temperatura krawędzi płaszczka tłoka 329.7 K, ciśnienie doładowania 0.12 MPa, średnie ciśnienie indykowane 0.882 MPa. b) Schemat rozmieszczenia termopar na krawędzi komory spalania w tłoku, strzałki oznaczają strugi paliwa z wtryskiwacza

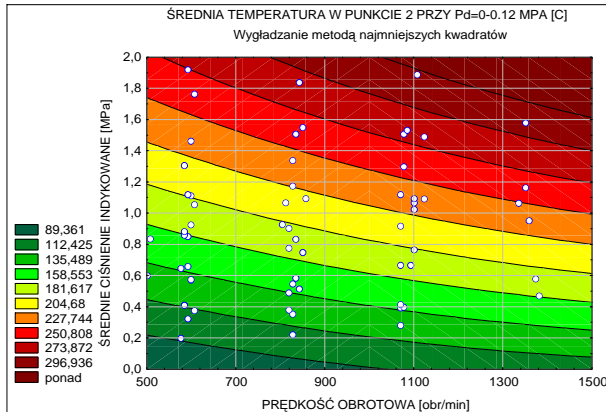
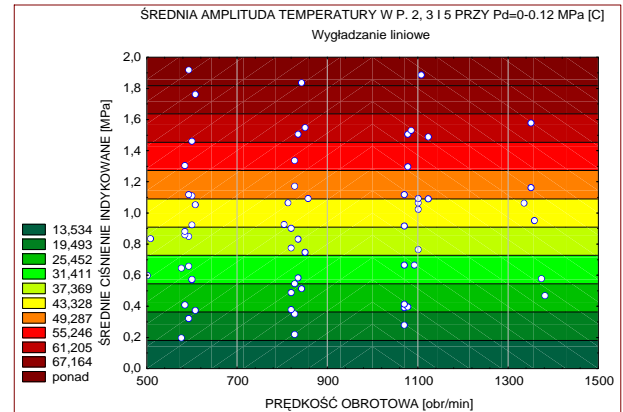
Rozkład izoterm temperatury średniej w punkcie krawędzi komory spalania o najwyższej temperaturze oraz amplitud temperatury powierzchni w punktach nie trafianych przez strugi paliwa w zależności od prędkości obrotowej i obciążenia silnika 359M przy różnych wartościach ciśnienia doładowania.
